# Ackerterrassen Gemeinde Wuppenau

Aufnahmedatum: Mai und Juni 10

Nr. 27

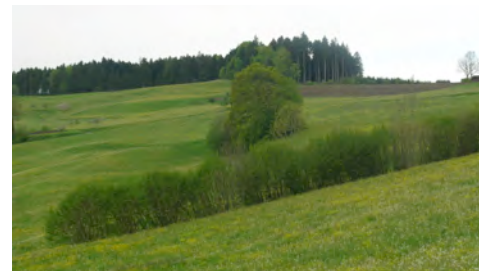
Mai 10

Am Südosthang des Greutisbärgs befindet sich die Terrassenflur Höchi. Die Landschaft am Greutisbärg ist charakterisiert durch die Ackerterrassen, Hecken, Wiesen und Wälder. Unterhalb der Flur Höchi befindet sich die Flur Lätte. Die beiden Fluren werden durch die Strasse und einen kleinen Waldsaum räumlich getrennt.

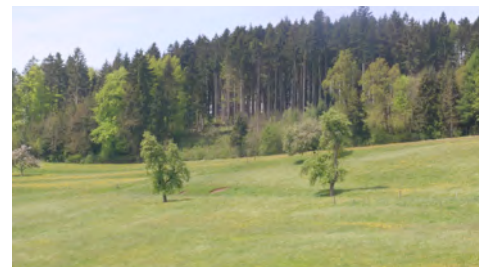
Mai 10

Der südwestliche Teil der Flur direkt am Greutisbärg zeigt einen intakten Zusammenhang der Terrassen mit ausgeprägten Böschungen. Gegen Nordosten nimmt die Anzahl der Ackerterrassen ab und die Böschungen sind weniger markant ausgeprägt. Teilweise zerschneiden Wege und Strassen die Flur, wodurch das gesamtheitliche Landschaftsbild beeinträchtigt wird.

<b>Besonderheiten</b>	- Intakter Zusammenhang des südwestlichen Teils der Flur am Greutisbärg
<b>Handlungsbedarf</b>	- Möglichst schonende Bewirtschaftung der Böschungen (keine zu intensive Beweidung, Vorsicht beim Befahren mit schweren Maschinen)

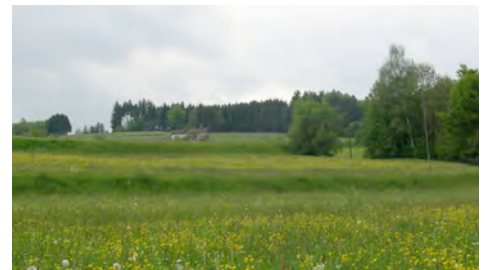
Mai 10

Südlich der Flur Höchi liegt die Flur Zältli. Der Hang des Greutisbärg ist im Bereich Zältli geprägt durch die zahlreichen Ackerterrassen. Wenige Obstbäume und einzelne Büsche sowie der südöstlich liegende Wald prägen diese kleinräumige Landschaft.

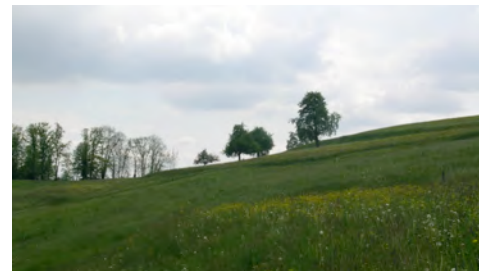
Mai 10

Die begrastten Böschungen liegen in einer Schnittwiese. Der Artenreichtum ist gering bis mittel.

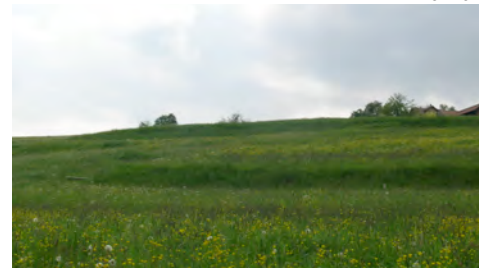
Mai 10

Die Böschungen sind gut erhalten und weisen klare Strukturen auf. Sie vermitteln ein einheitliches Bild, da die Böschungen nahe beieinander liegen und ein klarer Zusammenhang erkennbar ist.

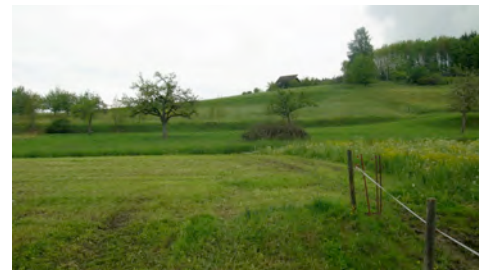
Mai 10

Die Flur Lätte liegt in unmittelbarer Nähe der Flur Höchi, von dieser nur durch einen kleinen Waldsaum und eine Strasse getrennt. Der Landschaftsraum weist kleine Wälder, vereinzelt Obstbäume, Hecken sowie Wies- und Weideland auf. Die Flur Lätte zeigt eine kompakte Struktur der Böschungen sowie einen intakten Zusammenhang.

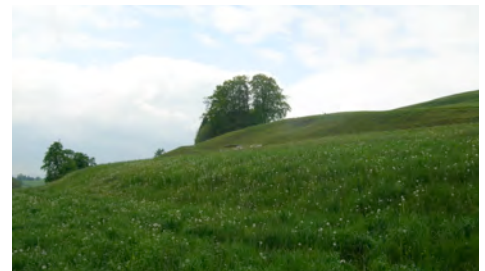
Mai 10

Grösstenteils sind die Böschungen als Grashänge ausgebildet, nur ein kleiner Teil ist mit Hecken bestockt. Die Grashänge werden beweidet oder als Wiese genutzt. Der Artenreichtum ist sehr gering.

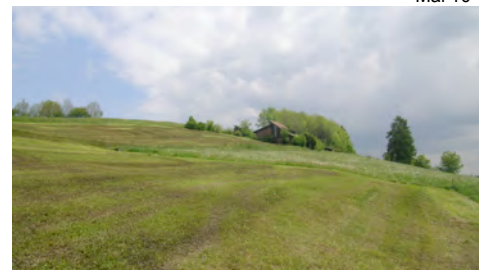
Mai 10

Der intakte Zusammenhang der Flur sowie die Nähe zur Flur Höchi tragen zu einem reichhaltigen Landschaftsbild bei. Wegen der Beweidung von einzelnen Böschungen sind starke Tritt- und Erosionsschäden sichtbar. Im südwestlichen Teil, wo Anzeichen von weiteren Böschungen sichtbar sind, ist eine intensive Nutzung und Düngung erkennbar.

<b>Besonderheiten</b>	- kompakte Terrassenflur mit nahe zusammen liegenden Böschungen
<b>Handlungsbedarf</b>	- Schonende Bewirtschaftung fördern und Überdüngung verhindern

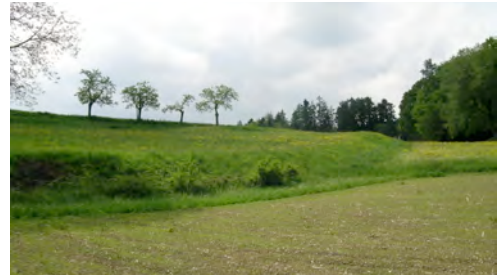
### 27.4 Gärteschbärg

Zwischen Gärteschbärg und der Flur Zältli liegen drei einzelne Ackerterrassen. Die Terrassenflächen werden als Acker-, Wies- und Weideland genutzt. Alle Böschungen sind als Grashänge ausgebildet und haben einen geringen Artenreichtum.

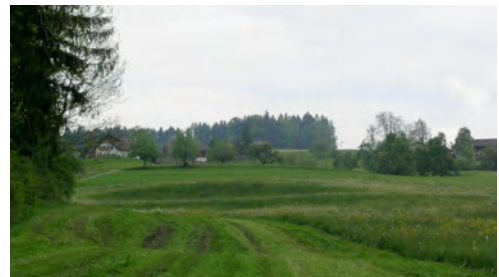
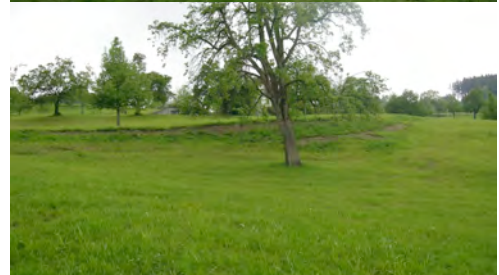
### 27.5 Wilet

Zwischen den Fluren Zältli und Lätte befinden sich die sieben Böschungen Wilet. Durch einen Bach sind sie klar abgetrennt von der Flur Zältli. Die Trennung von der Flur Lätte ist weniger deutlich. Ein klarer Zusammenhang der Ackerterrassen Wilet ist jedoch nicht mehr erkennbar. Die Böschungen werden beweidet oder dienen der Wiesennutzung. Der Artenreichtum wird als gering eingestuft.

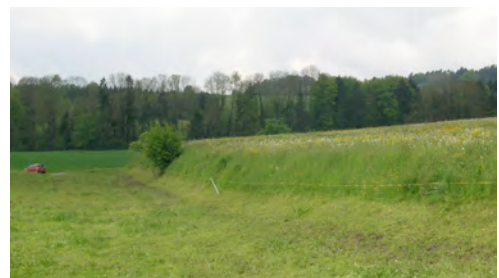
### 27.6 Ebnet

Die Böschungen von Ebnet befinden sich westlich von Hinderwuppenau in Wies- und Weideland, welches durch einige Hochstammobstbäume angereichert wird. Einige der Böschungen sind stark abgeflacht und durch Beweidung geschädigt, andere zeigen noch klare Strukturen. Die Grashänge sind von geringem Artenreichtum.

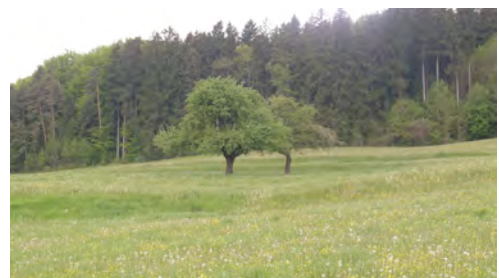
### 27.7 Hinderwuppenau

Nördlich von Hinderwuppenau liegen verschiedene Ackerterrassen. Diese sind noch gut erhalten und charakterisieren das Landschaftsbild, welches durch den angrenzenden Wald und einzelne Obstbäume ergänzt wird. Alle Böschungen sind als Grashänge ausgebildet und weisen einen eher geringen Artenreichtum auf.

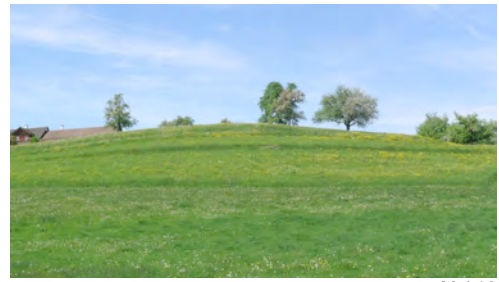
### 27.8 Büel

Nördlich von Wuppenau befinden sich vier Ackerterrassen, welche noch gut erhalten sind. Durch die intensive Beweidung sind die Böschungen jedoch trittgeschädigt. Die Artenvielfalt auf den Böschungen ist sehr gering.

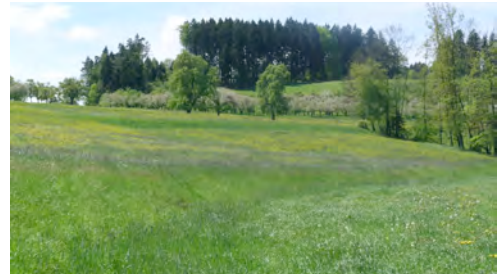
### 27.9 Secki

Die Böschungen von Secki liegen teils in Wiesland und teils in einem Hochstammobstgarten. Die Landschaft wird durch kleine Bäche sowie Ufer- und Feldgehölze ergänzt. Die Böschungen weisen einen geringen Artenreichtum auf.

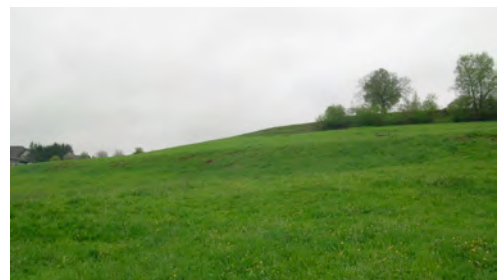
### 27.10 Freihof

Nordwestlich von Rämischbärg liegen zwei Böschungen. Die Terrassenflächen werden als Wiese, Weide und Niederstammobstanlage genutzt. Die Böschungen sind artenarm.

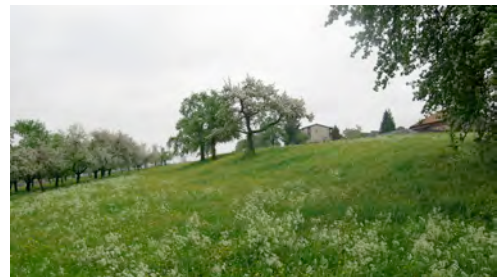
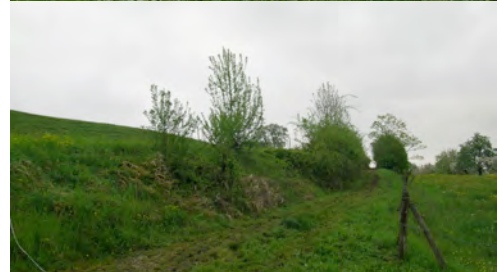
### 27.11 Hagenwil

An der Gemeindegrenze zu Schönholzerswilen östlich von Rämischbärg befinden sich zwölf Ackerterrassen. Sie zeigen keinen klaren Zusammenhang mehr. Einige werden sehr stark mit Schafen oder Rindern beweidet und weisen entsprechende Tritt- und Erosionsschäden auf. Andere liegen in einem Hochstammobstgarten und weisen noch intakte Strukturen auf. Der Artenreichtum wird als gering eingestuft.

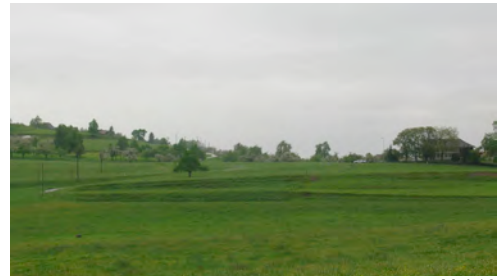
### 27.12 Geftenau

Die Böschungen der Ackerterrassen Geftenau liegen in den Gemeinden Wuppenau und Schönholzerwilten. Grösstenteils werden die Terrassen beweidet, was die Erosion fördert. Zudem sind die Böschungen teilweise abgeflacht und weisen Verformungen auf. Die Grashänge sind sehr artenarm.

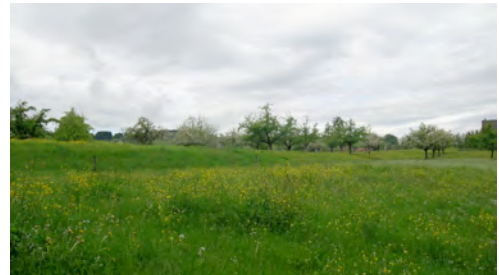
### 27.13 Befang

Die Ackerterrassen von Befang befinden sich nördlich von Welfensberg. Die Böschungen liegen vorwiegend in Wies-, und Weideland sowie in Hochstammobstgärten. Die Grashänge sind von geringem Artenreichtum.

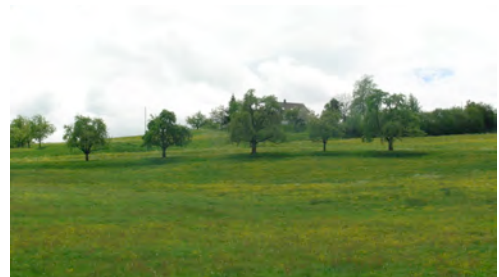
### 27.14 Sommerau

Die drei Terrassen von Sommerau liegen in einer Schnittwiese. Die Böschungen werden von Hochstammobstbäumen gesäumt und sind alle noch gut erhalten. Die Böschungen weisen einen geringen Artenreichtum auf.

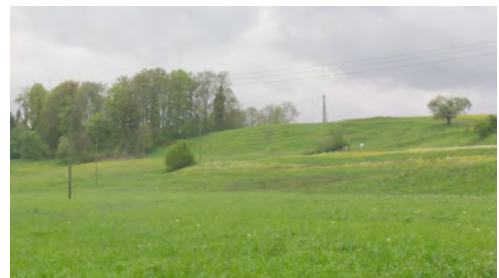
### 27.15 Welfensberg

Östlich von Welfensberg finden sich drei Ackerterrassen. Grösstenteils wird das umliegende Landwirtschaftsland als Wies- und Weideland genutzt. Der Artenreichtum ist bei allen Böschungen gering.

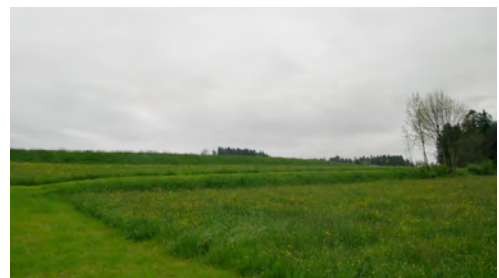
### 27.16 Chalchere

Westlich von Welfensberg liegen im Gebiet Chalchere sechs nach Nordwesten exponierte Böschungen. Der Landschaftsraum ist hier reich strukturiert durch Wald, Hecken, Wies- und Weideland. Die Grashänge sind von geringem Artenreichtum, wogegen die Hecken einen mittleren Artenreichtum aufweisen.

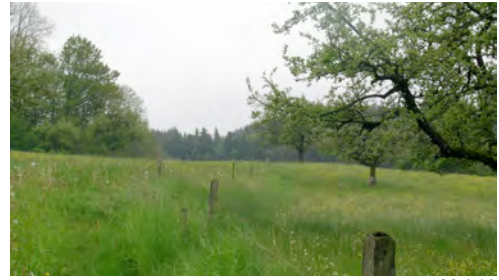
### 27.17 Neuhuus

Die vier Böschungen von Neuhuus liegen in Wies- und Weideland, welches durch einige Hochstammobstbäume angereichert wird. Die meisten Ackerterrassen sind noch gut erhalten. Die Artenvielfalt ist gering.

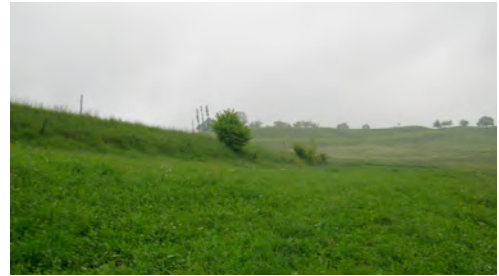
### 27.18 Pantli

Südwestlich von Hosenruck liegen im Gebiet Pantli zwei Ackerterrassen im Weideland. Die steilere Böschung wurde vom Weideland ausgezäunt und ist mit einzelnen Büschen bestockt. Beide Ackerterrassen sind artenarm.

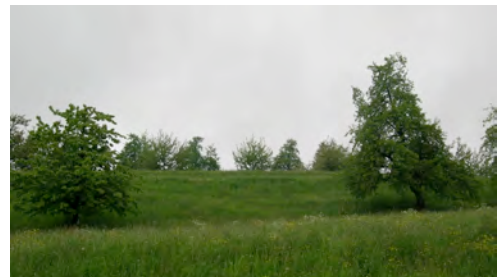
### 27.19 Hosenruck

Die Ackerterrassen Hosenruck befinden sich angrenzend an die gleichnamige Siedlung. Die Böschungen liegen in einem Hochstammobstgarten und teils im Wiesland. Anzeichen weiterer Böschungen sind vorhanden, jedoch nicht mehr klar ersichtlich. Die Grashänge weisen einen geringen bis mittleren Artenreichtum auf.

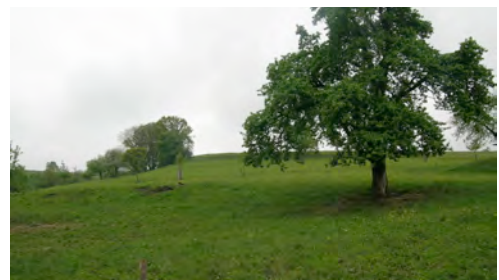
### 27.20 Waldwis

Die drei Ackerterrassen Waldwis liegen in Wies- und Weideland. Zwei Böschungen sind noch gut erhalten, die dritte Böschung weist starke Tritt- und Erosionsschaden durch Beweidung auf. Die Grashänge der Böschungen haben einen geringen bis mittleren Artenreichtum.

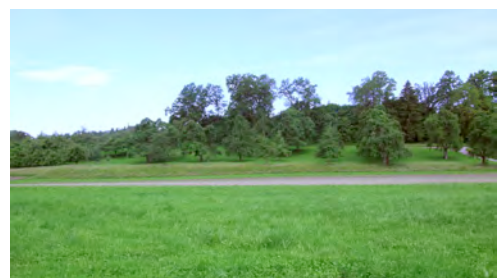
### 27.21 Widehölzli

Südwestlich von Hosenruck befindet sich eine einzelne Ackerterrasse in einem Hochstammobstgarten. Die Wiese des Obstgartens wird stark gedüngt und die Böschung weist einen geringen Artenreichtum auf.

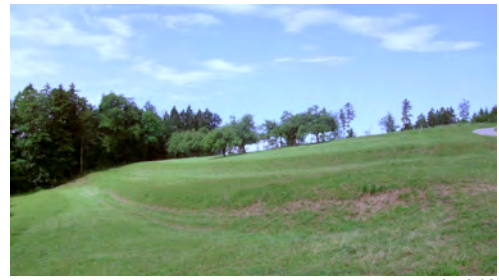
### 27.22 Vogelsang

Die fünf Ackerterrassen von Vogelsang sind auf drei Seiten von Wald umgeben. Zwei werden intensiv als Weide genutzt, wobei Trittschäden erkennbar sind. Drei Böschungen liegen im Wiesland. Der Artenreichtum ist bei allen Ackerterrassen gering.

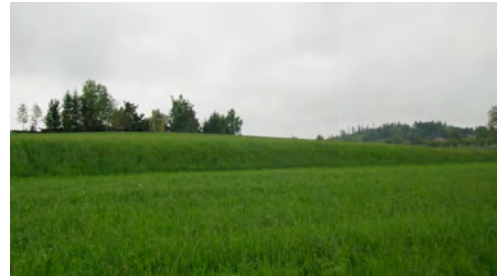
### 27.23 Langfuri

Südlich von Heiligkreuz liegen zwei Ackerterrassen in Wiesland. Die beiden Böschungen weisen klare Strukturen auf und sind von beachtlicher Höhe. Der Artenreichtum der Böschungen ist gering.
