Terrassenfluren

Terrassenflur Guggebüel

Terrassenflur Sängi

Einzelterrassen

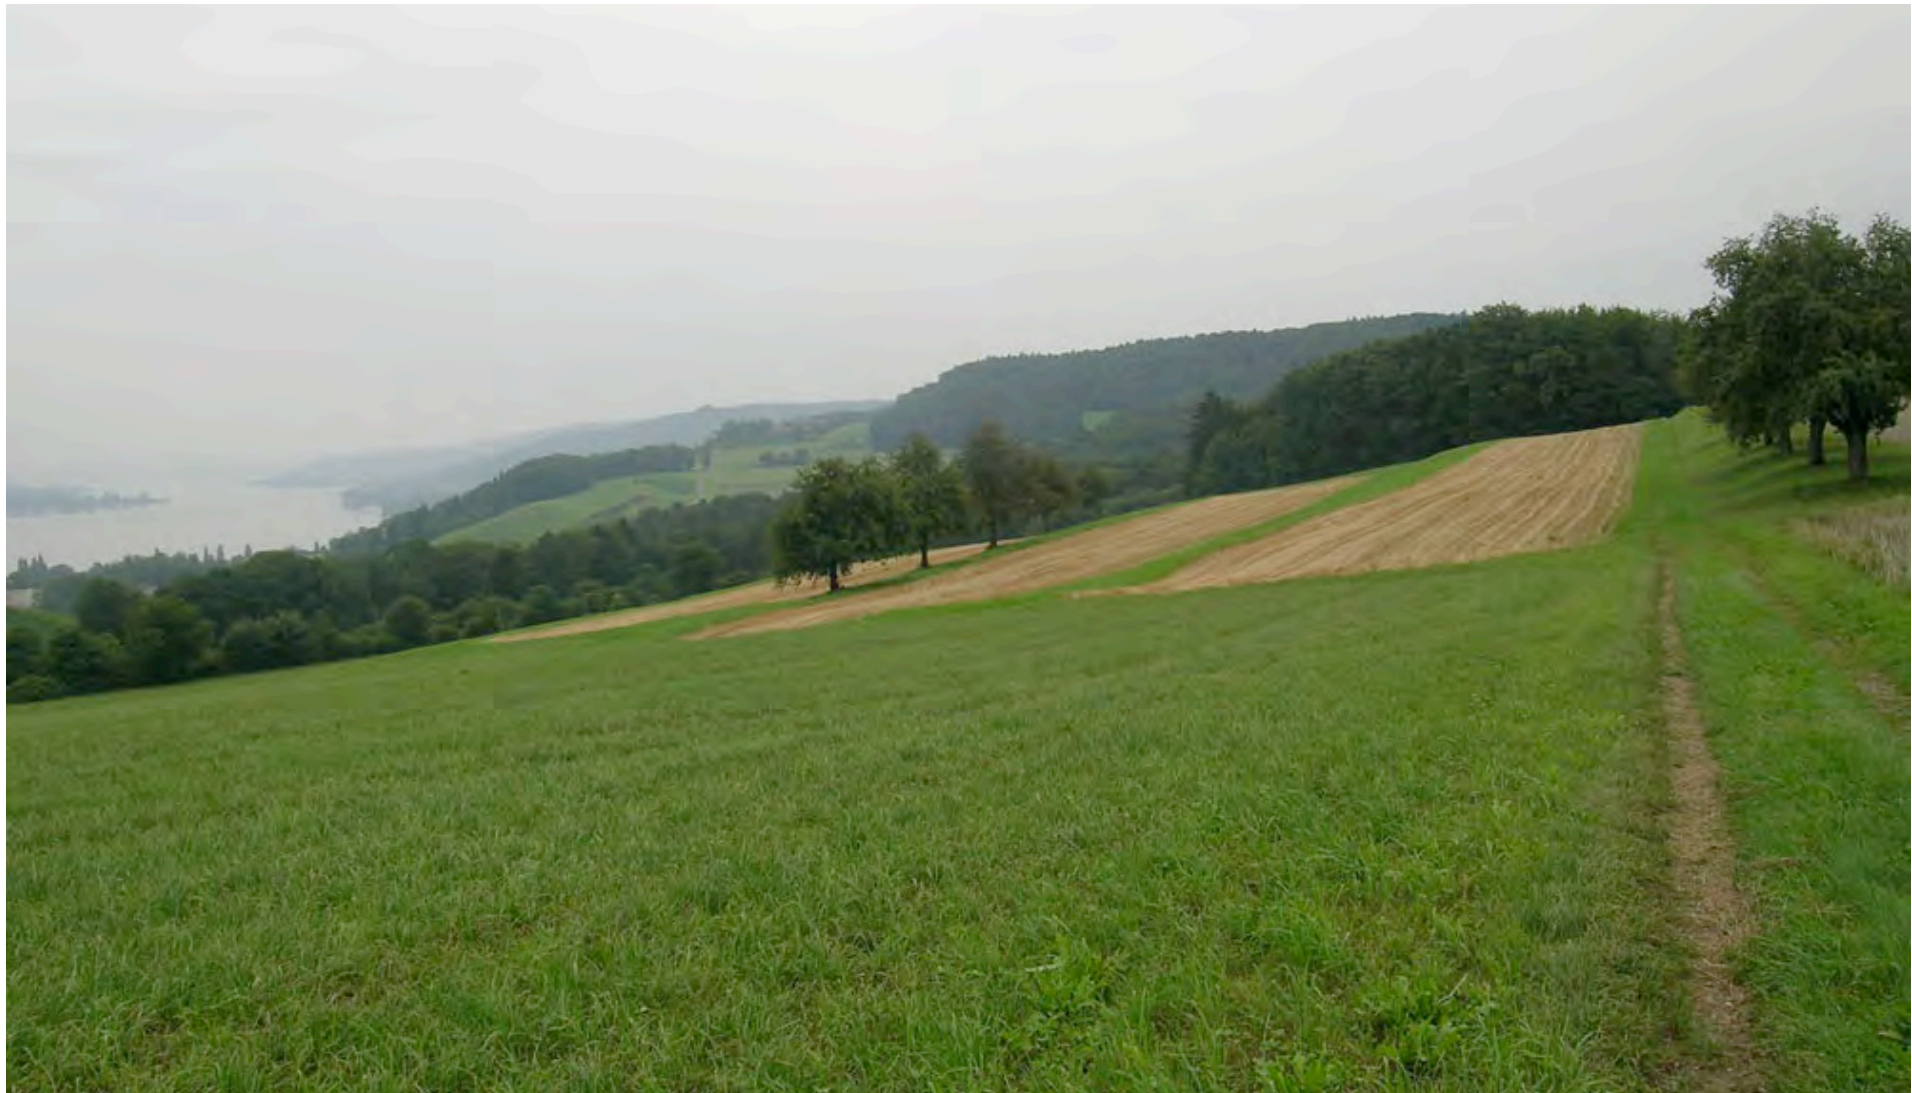
Blick über die Terrassenflur *Guggebüel* mit einer typischen ackerbaulichen Nutzung der Terrassenflächen, Archiv SL, 08/10

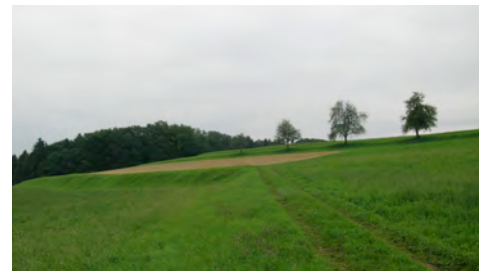
August 10

Die Böschungen sind als Grashänge ausgebildet oder mit Hecken bestockt. Der Artenreichtum der begrastten Böschungen ist gering. Die Hecken sind teilweise stark mit Brennnesseln und Brombeerstauden überwachsen. Insgesamt sind sie jedoch ziemlich artenreich, auch wenn Hasel und Esche dominieren.

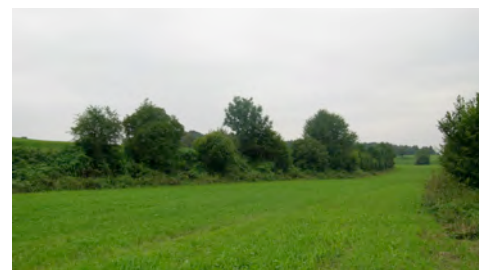
August 10

Die Ackerterrassen Guggebüel sind noch gut erhalten und zeigen klare Strukturen. Die Hochstammobstbäume auf den Böschungen erschweren oder verhindern eine maschinelle Nutzung. Und auch durch die ackerbauliche Nutzung der Terrassenflächen werden die Böschungen nicht geschädigt.

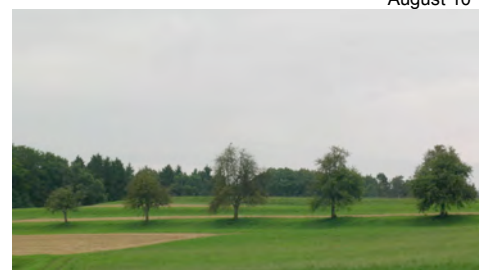
August 10

Besonderheiten	- Ackerbauliche Nutzung der Terrassenflächen und Hochstammobstbäume auf Terrassenkanten betonen die markanten Terrassenböschungen noch zusätzlich
Handlungsbedarf

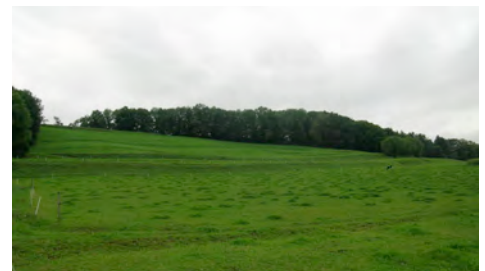
August 10

Die Böschungen sind als Grashänge ausgebildet oder mit Hecken bestockt. Durch die intensive Beweidung ist der Artenreichtum generell gering.

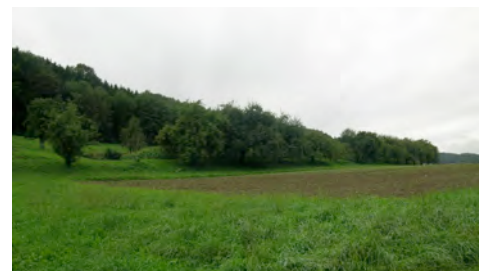
August 10

Da die meisten Böschungen beweidet werden, weisen diese Tritt- und Erosionsschäden auf. Zudem sind die intensiv beweideten Böschungen stark abgeflacht, wodurch in einzelnen Fällen eine Abgrenzung nicht mehr möglich ist.

Besonderheiten	
Handlungsbedarf	- Beweidungsdruck auf die noch bestehenden Böschungen minimieren

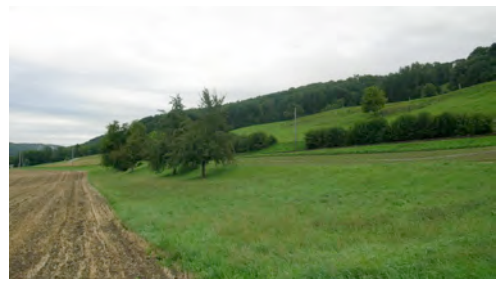
53.3 lisätzli

Die zwei Ackerterrassen lisätzli befinden sich östlich von *Eschenz*. Eine Böschung ist gesäumt von Hochstammobstbäumen. Der Artenreichtum sowohl der begrasten Böschung wie auch der Hecke, welche auf der andern Böschung stockt, ist gering.

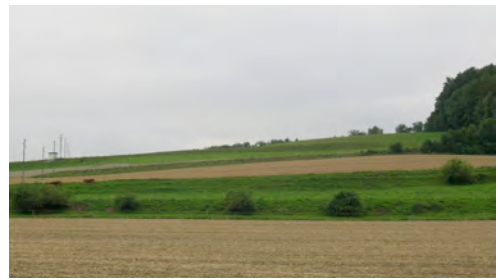
53.4 Oberwise

Die sechs Ackerterrassen Oberwise liegen südwestlich der Terrassenflur *Guggebüel*. Die Terrassen werden intensiv beweidet oder ackerbaulich genutzt. Die beweideten Böschungen sind sehr stark durch Tritt und Erosion geschädigt. Die Böschungen sind als Grashänge ausgebildet, mit Hecken bestockt oder befinden sich im Wald. Der Artenreichtum ist überall gering.

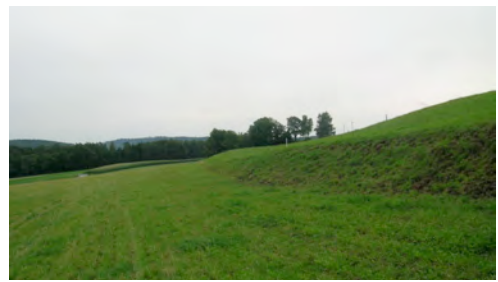
53.5 libe

Südwestlich von *Eschenz* befinden sich die drei Ackerterrassen libe. Die begrasten Böschungen grenzen teilweise direkt an die Strasse. Der Artenreichtum ist gering.

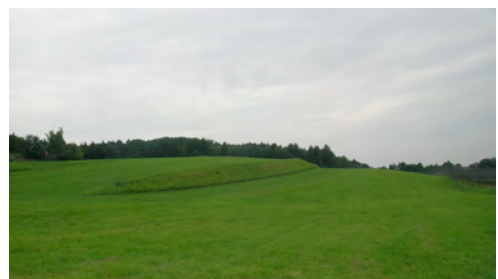
53.6 Näbli

Die einzelne Ackerterrasse Näbli liegt südlich von *Eschenz*. Die Böschung befindet sich im Wiesland und weist eine markante Struktur auf. Der Artenreichtum ist jedoch gering.

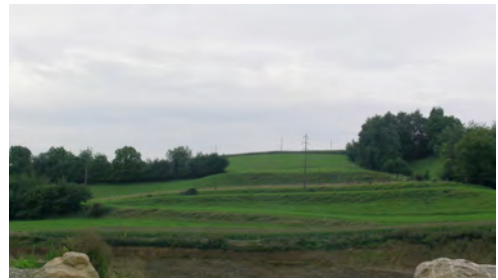
53.7 Schlegel

Die sechs Ackerterrassen Schlegel finden sich im Weideland und Ackerbaugebiet. Die Terrassenböschungen, deren Flächen ackerbaulich genutzt werden, weisen markante und klare Strukturen auf. Hingegen sind die Böschungen in der Weide tritt- und erosionsgeschädigt. Die begrasten Böschungen weisen einen geringen Artenreichtum auf, die Hecken einen mittleren Artenreichtum.

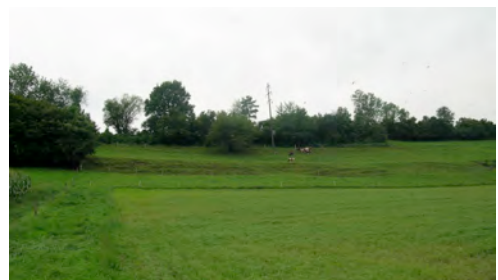
53.8 Fäälhalde

Südwestlich von *Eschenz* finden sich die sieben Ackerterrassen Fäälhalde. Diese liegen vorwiegend im Wies- und Weideland, zu einem kleinen Teil in Ackerbaugebiet. Die begrasten Böschungen weisen einen geringen bis mittleren Artenreichtum auf. Die vorhandenen Hecken sind eher artenarm.
